Innenausbau eines Souterrains zum Spa

Wellness am Nikolassee

Einfach entspannen und genießen – ihren Traum von einem großzügigen Wellnessbereich realisierte eine Familie mit dem Umbau des Untergeschosses ihrer Landhausvilla. Mit maßgeschneiderten Einbauten aus heimischen Hölzern entstand eine Atmosphäre zum Wohlfühlen. KATHARINA RICKLEFS

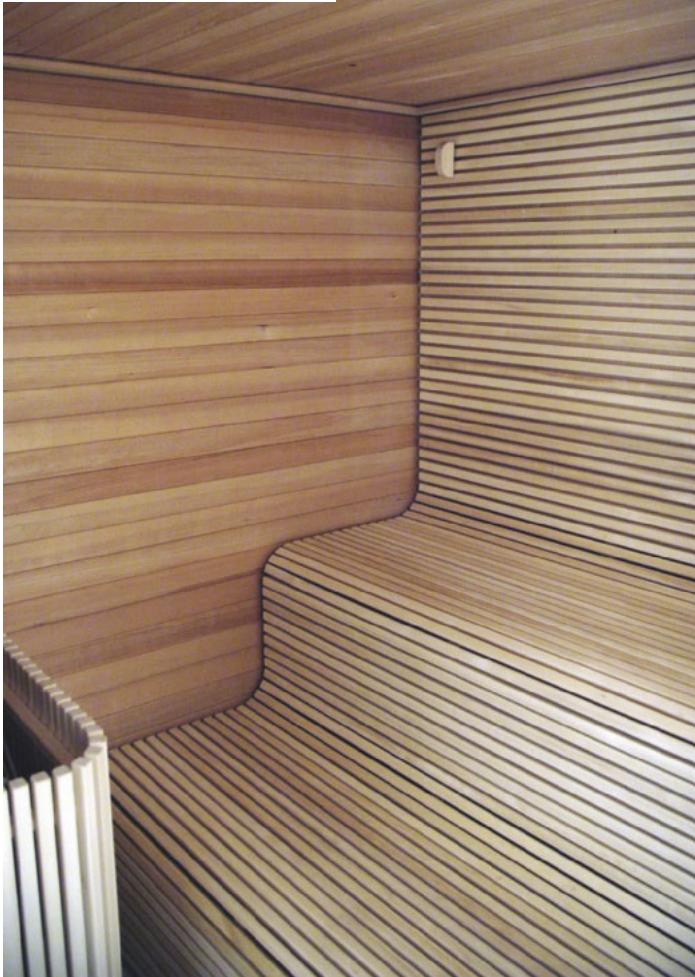
/ Wie eine Welle zieht sich die geschwungene Sitzbank aus abgerundeten Espenleisten vom Boden über die zwei Sitztreppen bis unter die Decke.

schoss und im Spa. Bei der Auswahl der Hölzer legten die Bauherren großen Wert darauf, dass in Europa heimische Holzarten anstatt Tropenhölzer verwendet wurden – die Wahl fiel daher auf Espe, Hemlock und Eiche. Der Blickfang in der Sauna ist die geschwungene Sitzbank. Auf einer Unterkonstruktion liegen in engem Abstand abgerundete Vollkantleisten aus Espe auf, die rückwärtig verschraubt sind. Alle Befestigungen erfolgten von hinten, da im Saunainnenraum keine Metallteile hervorstehen dürfen, an denen es sonst bei den hohen Temperaturen zu schmerzhaften Verbrennungen kommen könnte. Die schmalen Leisten setzen sich über die Sitzbank mit zwei Sitzhöhen an der Rückwand bis unter die

Decke fort. Ein Teil der Rückwand lässt sich aufklappen, um an die dahinter integrierte Saunatechnik zu gelangen. Für die Einfassung des Saunaofens kamen ebenfalls Leisten aus Espe zum Einsatz. Während die Tischlerei die Sitzbank in ihrer Werkstatt vorfertigte und anschließend nur montierte, erfolgte die Innenraumverkleidung aus Hemlock Brett für Brett vor Ort. Hemlock und Espe eignen sich für den Saunabau sehr gut. Beide Hölzer wurden geschliffen und ohne eine weitere Oberflächenbehandlung eingebaut. Für die Außenverkleidung der Sauna wurden gebeizte und mit Hartwachsöl behandelte massive Eichenbretter ausgewählt. Die Glastür erhielt einen maßgeschneiderten Türgriff, der innen pas-

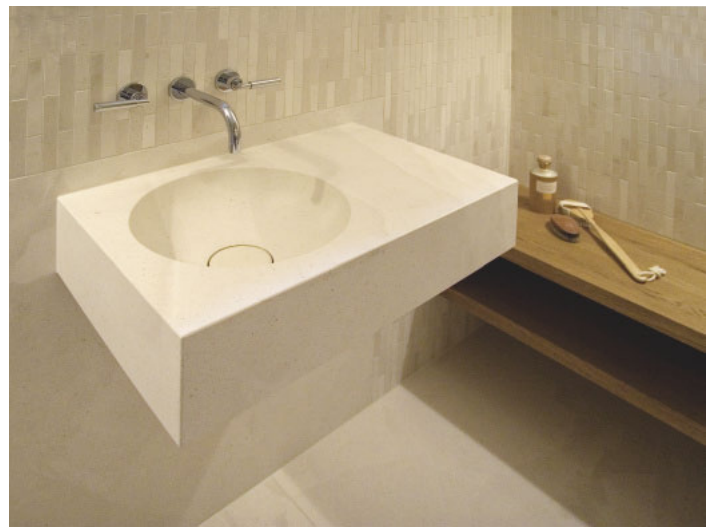
/ Das Waschbecken aus Naturstein ist auf Maß gefertigt. Für die Wandgestaltung wurden aus demselben Naturstein geschnittene Riemchen verlegt.

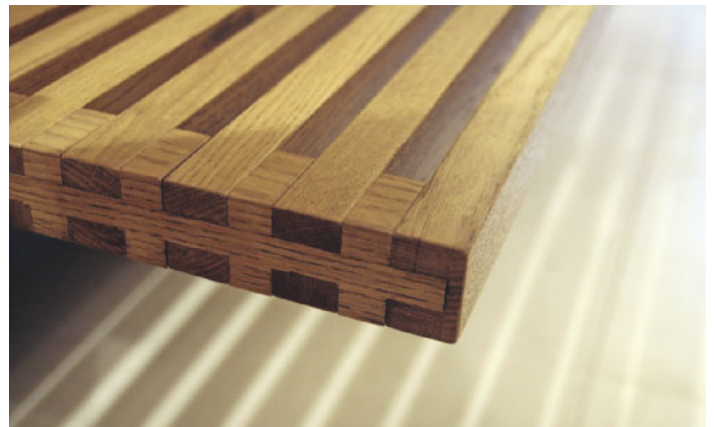
/ Bei der Frage, wie schmal die Liegefläche gelattet sein kann, arbeiteten der Architekt Philipp Droste zu Senden und der Tischler Dirk Rothe eng zusammen.

solen, sodass eine schwebende Anmutung entsteht. Für einen ungetrübten Komfort musste die Liegefläche möglichst fein gelattet sein. Die Mitarbeiter der Tischlerei Dirk Rothe fertigten für die rostähnliche Liege aus massiver Eiche vier Querträger, die mit der CNC-Fräse zu einer Zahnleiste ausgefräst wurden. Geschlitzte Eichenleisten wurden dann als Längsstreben auf die Querträger aufgeschoben und verleimt. Ein auf Gehrung gearbeitetes Fach am Fuß der Liegebank beherbergt die Musikanlage des Spa.
